# **IDŐSZAKOS FELÜLVIZSGÁLATI SZAKÉRTŐI** **VÉLEMÉNY**

A Megrendelő kezelésében lévő, Sástó kilátótorony állapotáról

Gyöngyös, 2019-04-15.

Gyimesi Béla  
okl. építőmérnök  
Műszaki szakértő  
SZÉS-2-a/10/0148

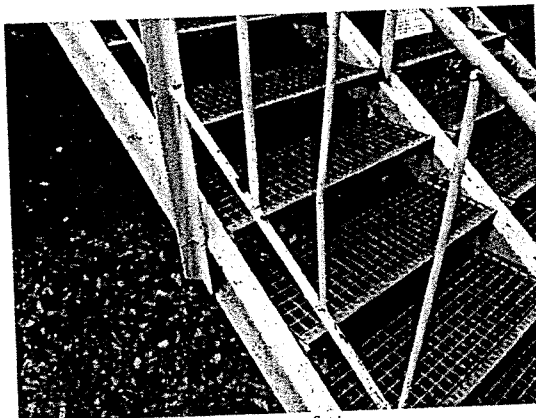
3. fotó

A korrózió által megtámadott helyeken a feltáskásodott festékréteget el kell távolítani, rozsdát átalakítóval a korróziót kizárni, majd a védő festékréteget kell végül felhordani. A deformálódott elemeket cserélni szükséges!

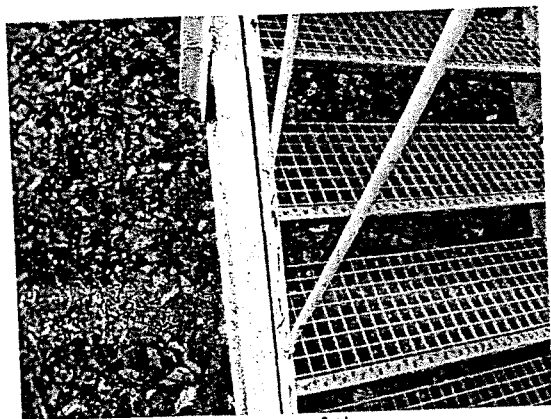
2. fotó

A feljárati induló része. A fa lépcsők horganyzott elemekre ki lettek cserélve, de az acél vázszerkezet megfelelő minőségű festése nem történt meg. A korródált, ill. megkopott helyeken szükséges a festést ismét javítani. Erre még tavasszal sort kell keríteni!

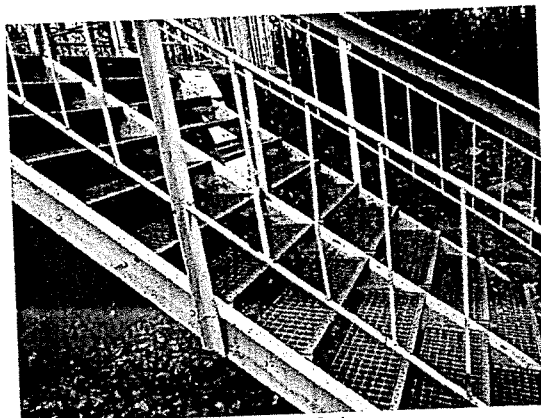
4. fotó

A tartógerendákon látszódik a régi fokok rögzítésének helye. Az előző fotónál részletezték szerint javítani szükséges!

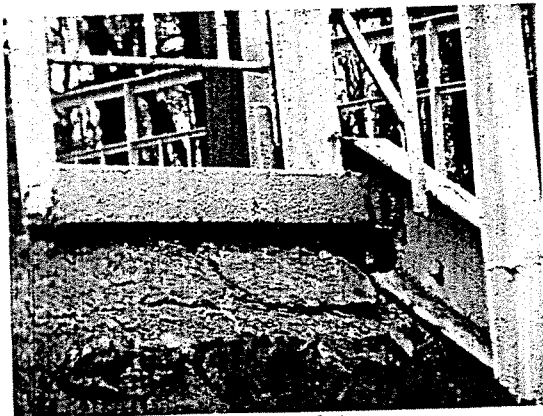
5. fotó

A lépcső rögzítő elemei több helyen korrodáltak. A hólyagosodó festék eltávolítása után rozsda átalakítóval kell kezelni, majd védőfestékekkel bevonnii Minden festésjavítás tavasszal elvégzendő!  
A mállott betont új megfelelő betonnal pótolni kell!

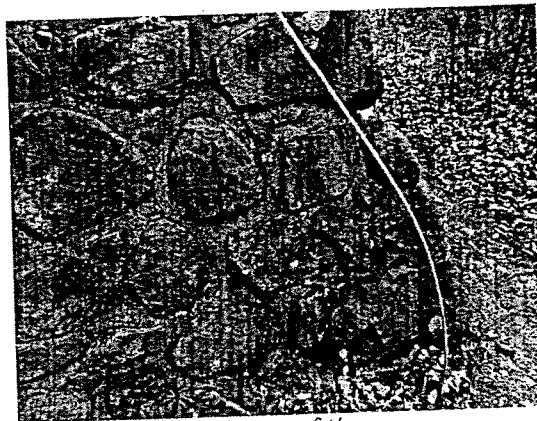
8. fotó

A falak mind a négy sarkon így néznek ki. A hibák sürgősen javítandók!

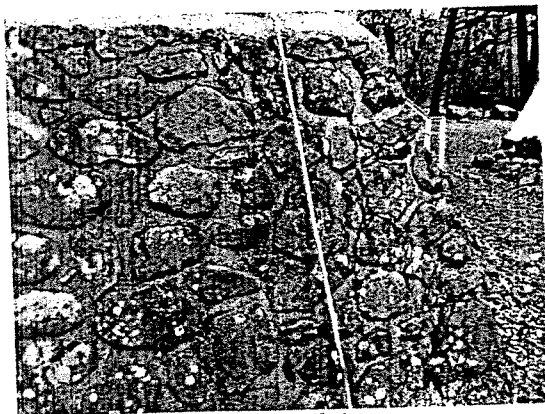
6. fotó

Látható hogy a fugázát megfagyott, a kötőt elvált. Ki kell vésni, új anyaggal pótolni kell!

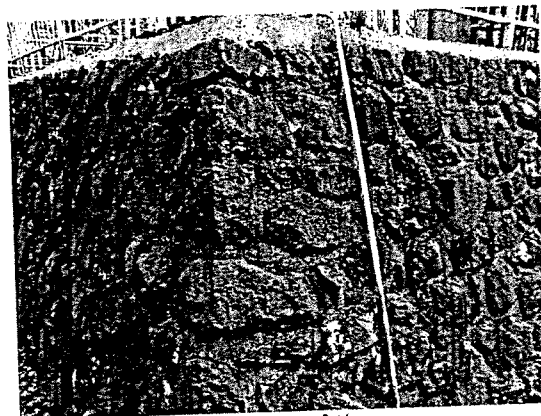
9. fotó

Mint az előző.

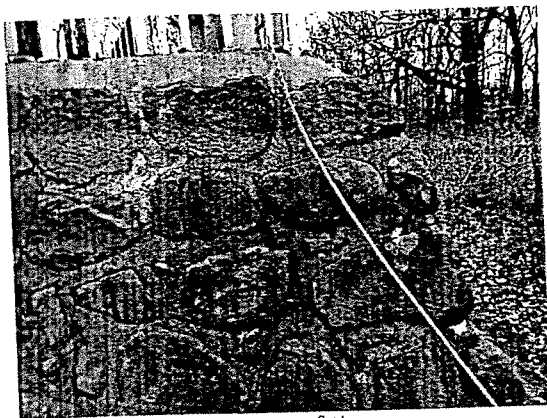
7. fotó

A kialakult réseken keresztül a víz bejuthat a torony alapozásához is, amelynek a javítása már nehezen megoldható feladat. Ezt meg kell előzni, a falazatokat ki kell javítani! A nedvesség megfagyva tovább feszíti az elvált anyagot.

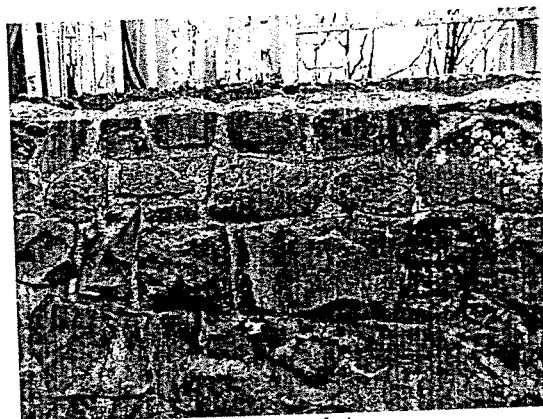
10. fotó

A fal tetején a betonozás szét van fagyva. Le kell takarítani, újra kell betonozni! A betonnal szemben tartószerkezeti követelmény nincs, csak a fagy elleni tartósságát kell biztosítani. Javasolt minőség: C-20 szilárdsági osztály (fagyás elleni ellenállás miatt) 0,5 mm-es szemcse nagyság.

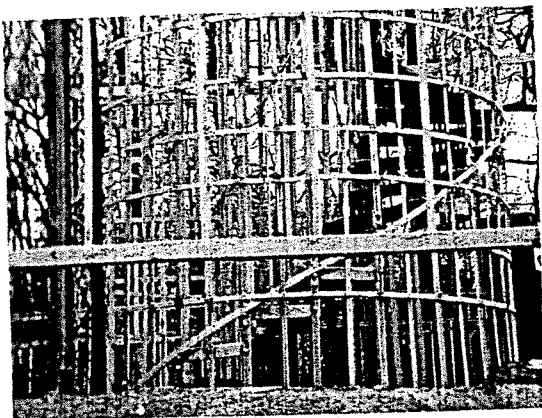
11. fotó

A felvezető csigalépcső általános színe is inkább barna (rozsdás), mint sárga. A torony kora, és az időjárásnak kitettsége miatt évente szükséges a tornyot átvizsgálni, az aktuális karbantartási munkálatokat elvégezni! A karbantartási munkák el nem végzése miatt, most jelentősebb ráfordítás szükséges!

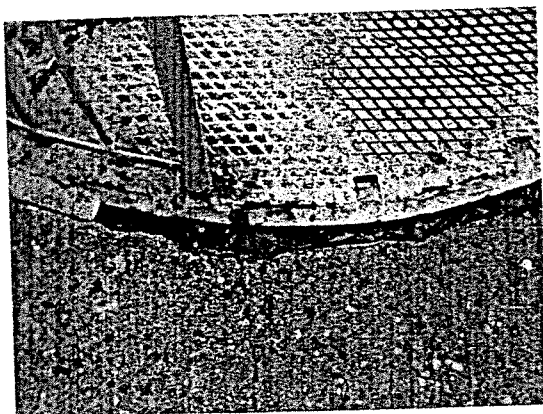
12. fotó

A lépcső induló részébe – a takarólemez hiánya miatt – bejut a lehulló falevél, utat engedve a gyors korróziónak. A lemezek hegesztése erősen korrodált, a festés hiányzik. A lépcső alsó 5 méterének lemez elemei cserélendők, a tartókat még kell erősíteni, a korróziót meg kell akadályozni! Szigorúan meg kell követelni a felületképzésre vonatkozó technológia betartását!

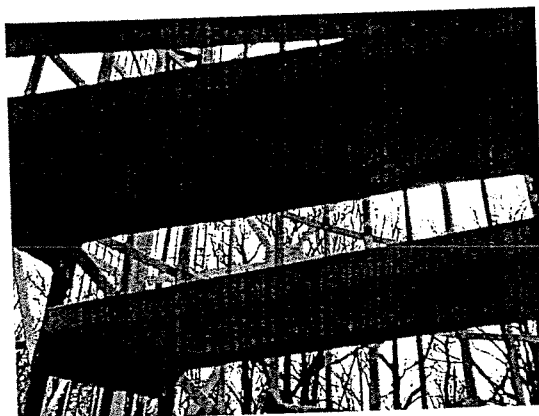
15. fotó

Mint az előző. A lépcső függesztő elemeinek kapcsolati is ledobják a festéket. Ez arra utal, hogy a csomópontok mozognak. Ez is indokolja az alsó 5 méter újrakepítését.

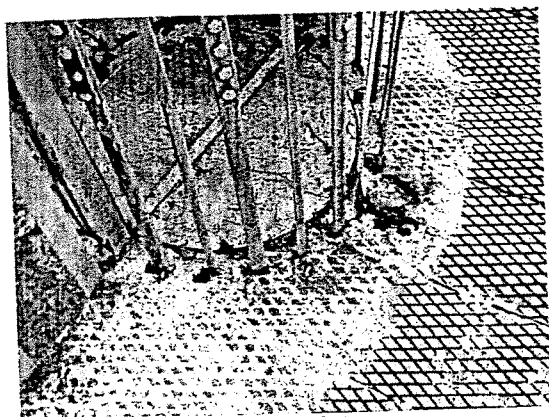
13. fotó

Mint az előző, de a lépcső belső oldalán.

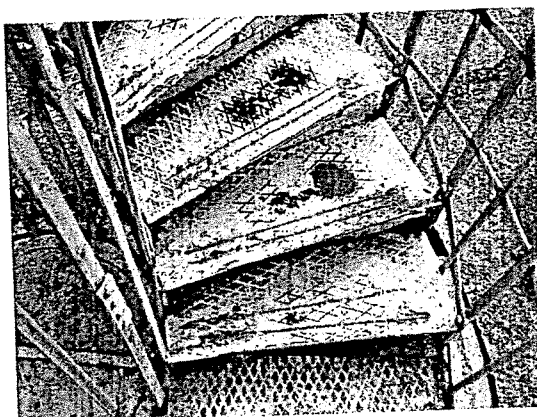
16. fotó

A lépcsők felhajlított orrának lekopása miatt a lépcső a terhelés hatására lehajlik, mozdítva ezzel a tartóelemeket. A fokok már nem tudják szerepüket betölteni, a kopott és korrodált fokokat cserélni szükséges!

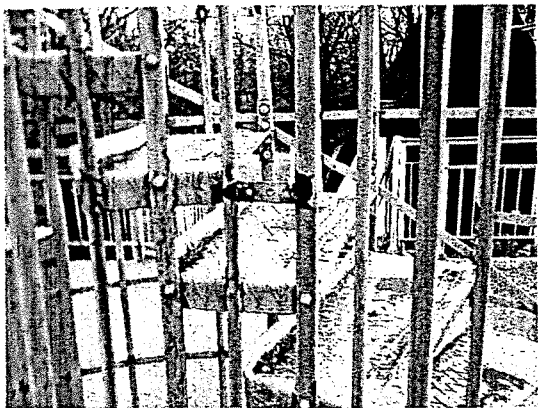
17. fotó

A fokok belső oldali függesztésének, és a függőleges tartóelemeknek a korróziója jelentős. A fokok kopottak, merevségük már csak elfogadható. Cseréjük szükséges!

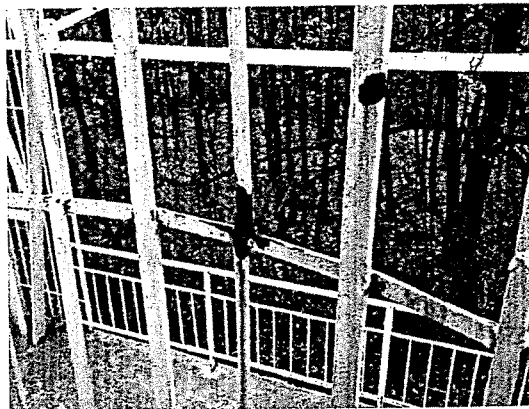
20. fotó

A festékhány, és a korrózió előrehaladottsága jól látszik. Ahol az anyag keresztmetszeti méretei már 5%-nál nagyobb mértékben lecsökkentek, az anyagot cserélni, vagy megerősíteni szükséges.

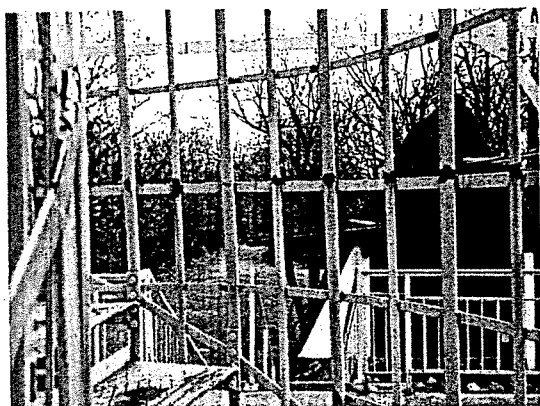
18. fotó

A lépcsők külső oldalának függesztő elemei, és azok merevítő szerkezete is erősen korrodált, különösen a kapcsolatoknál!

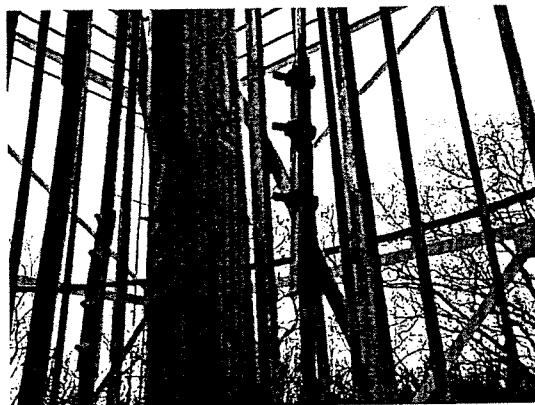
21. fotó

A festékhány a lépcső, és járópadozat környékén jellemző. A torony külső tartóelemei kevésbé károsodtak, azokat 5-6 évente elégséges festeni, a **TECHNOLÓGIA SZIGORÚ BETARTÁSA-VAL!!!**

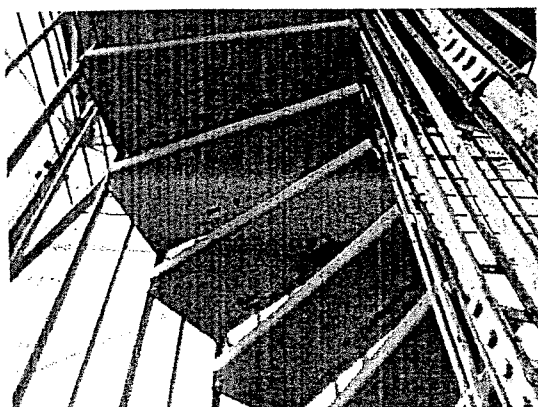
19. fotó

A lépcsőfokok alsó részének korróziója jelentős! Ezek cseréje szükséges!

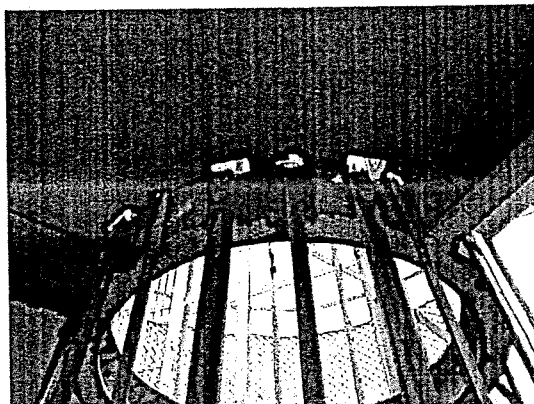
22. fotó

A lépcső terasz szinthez csatlakozó pihenője. A kapcsolatok erősen korrodáltak! A tartó- és függesztő elemek kapcsolata megerősítendő!

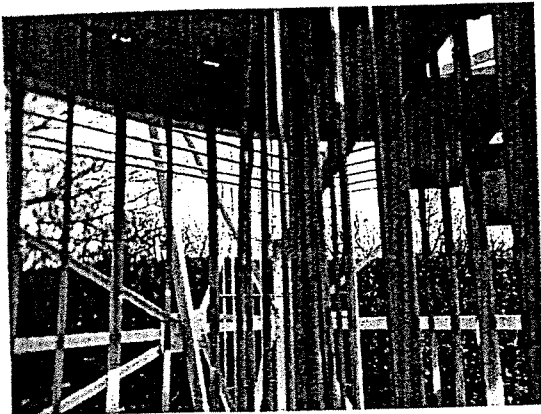
23. fotó

A csatlakozások korrodáltak! Az ilyen mérvű korrózió még csak a festés felújítását igényli. Itt a fém szerkezethez még nem kell nyúlni!

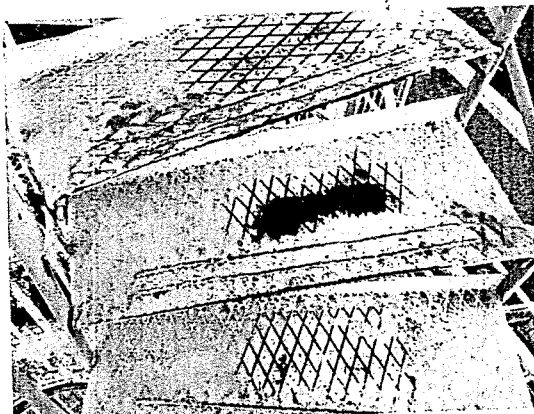
26. fotó

A fokok felhajlított éle már elkopott, a szükséges merevséget a fokok részére nem biztosítja. A fokok anyagvastagsága is lecsökkent, az ilyen fokokat le kell cserélni!

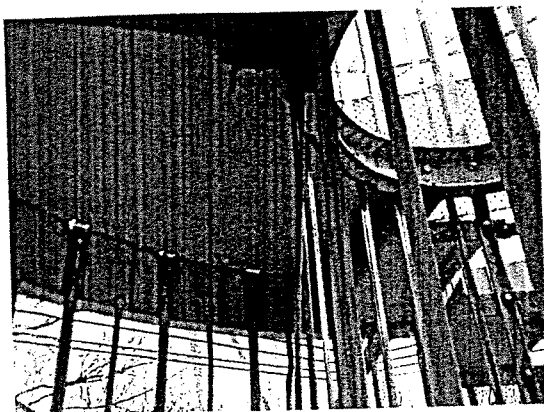
24. fotó

Itt már komolyabb a károsodás! A laposvasak hegesztési kapcsolatait meg kell erősíteni. A laposvasak függőleges folytonosságát biztosítani kell! A lemezek és U tartók kapcsolatát felül kell vizsgálni, ahol sérült, át kell hegeszteni!

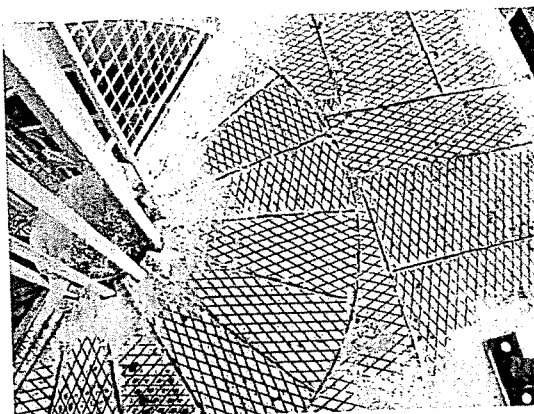
27. fotó

A pihenőlemez, és a teraszlemez is apró lemezekből lett összehesztve. A lemezek egymáshoz való hegesztése a korrózió és a kopás miatt már nem megfelelő, felül kell vizsgálni, ahol a hegesztés már átengedi a vizet, ott meg kell erősíteni!

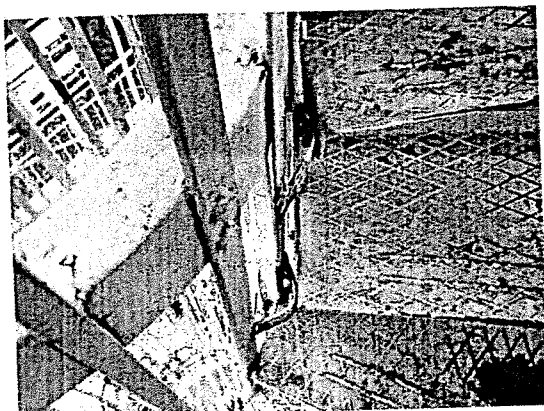
25. fotó

Az ilyen forma hajlított laposvasas rögzítés nem megfelelő! A laposvas megfelelő teherbírást csak húzásra tud elviselni! Cserélendő!

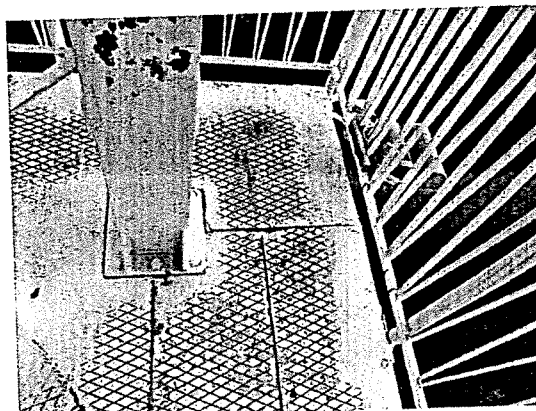
28. fotó

Itt a lemezek már szintben sincsenek egy magasságban. Ez balesetveszélyes is, és a korrózió miatt tartószerkezeti gondot is okozhat.

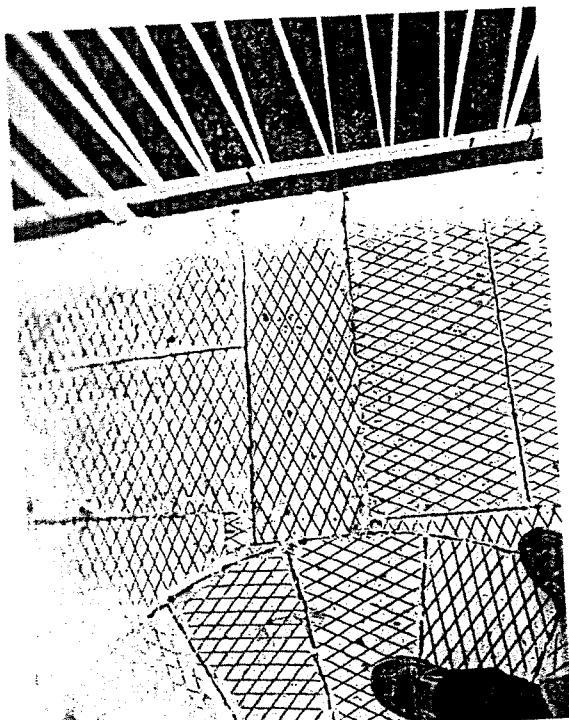
29. fotó

A legfelső kilátó terasz apró lemezekkel lett burkolva. A lemezek egymáshoz hegesztése több helyen szétvált a korrózió miatt. Mivel a lemezek nincsenek annyira megkopva mint a lentebbi szinteken, a varratok felújítása megoldás lehet.

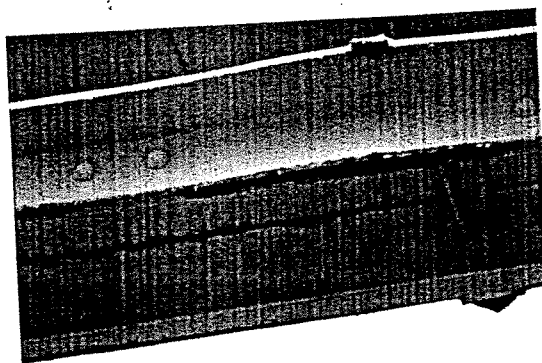
31. fotó

A festés nem megfelelő kivitelezése miatt, eddig nem jelentkező gondok bukkantak fel. Ez már érinti az alap tartószerkezetet is, és a körteraszok lemezelését is. Ahol a szerkezetek egymásra takarnak, erős korrózió mutatkozik. A lemezeket fel kell bontani, újra hegeszteni, előtte, utána megfelelő felületvédelemmel ellátni!

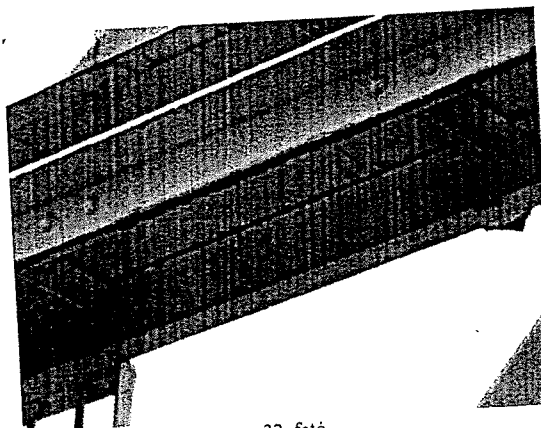
32. fotó  
Mint az előző!

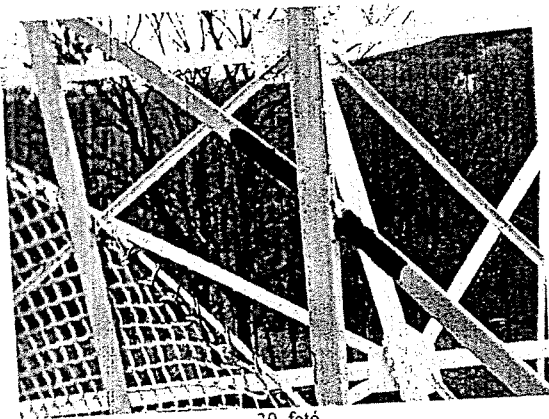
30. fotó

A festés tönkremenetele sajnos általános jelenség. Egy technológiailag korrekt festés élettartama minimum 5 év. Ez nem nevezhető annak.

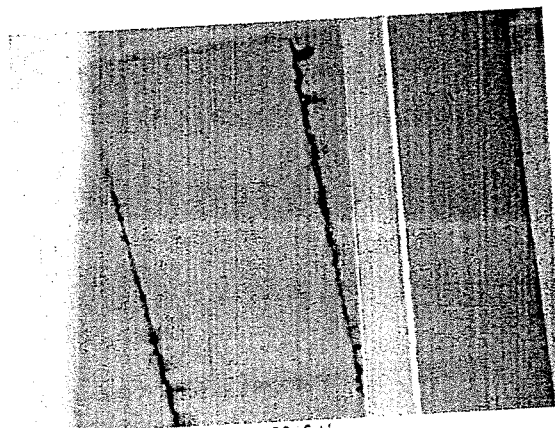
33. fotó

Ahol a lemezek összehegesztése lekopott, vagy elkorrodált, az alsó oldalon megjelent a rozsdá. A lemezek nem dolgoznak együtt, ez balesetveszélyes is, magában hordozza a lemez letörésének veszélyét!

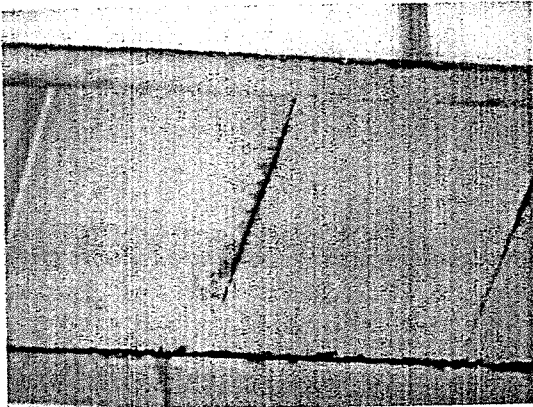
34. fotó

Igen előrehaladott a korrózió! A felfekvés nagyon csúnya, de a lemezek találkozásai is csúnyán fest.

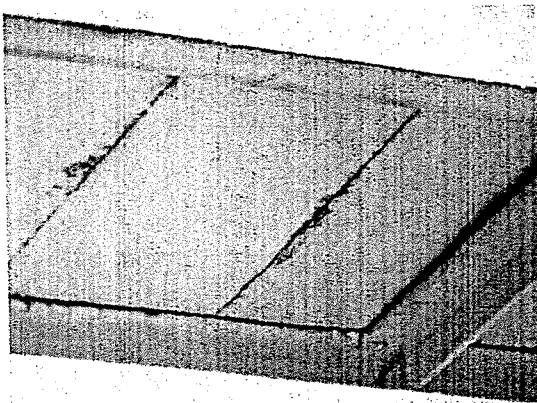
35. fotó

Mint az előző!

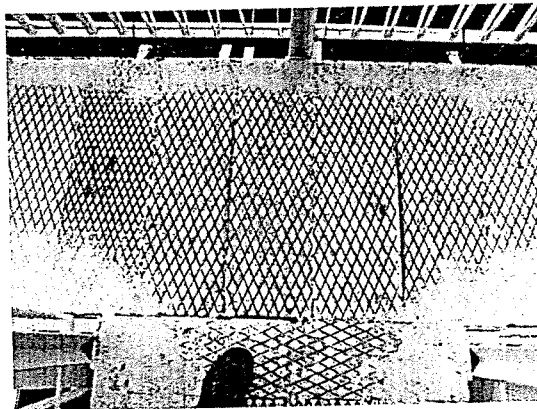
38. fotó

A hegesztések lekoptak, a lemezek egymáshoz rögzítése nem mindenütt működik. Javítani szükséges!

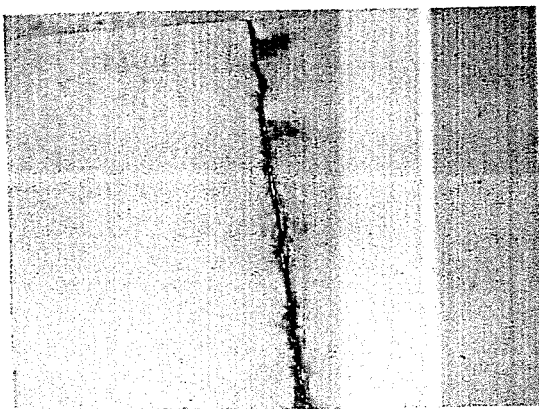
36. fotó

A lemezek között át lehet látni. Ez a „varrat” már semmit nem ér.

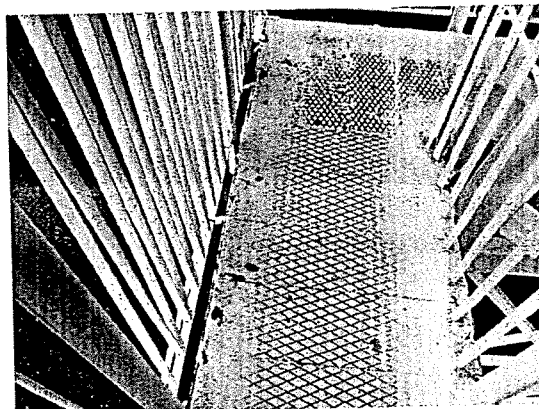
39. fotó

A járópadozat szélein – különösen a külső oldalon – a lemezek hegesztése elkorrodált. A lemezeket fel kell szedni, a korróziót meg kell szüntetni, és a lemezeket vissza kell hegeszteni. Utána természetesen korrózió ellen meg kell védeni!

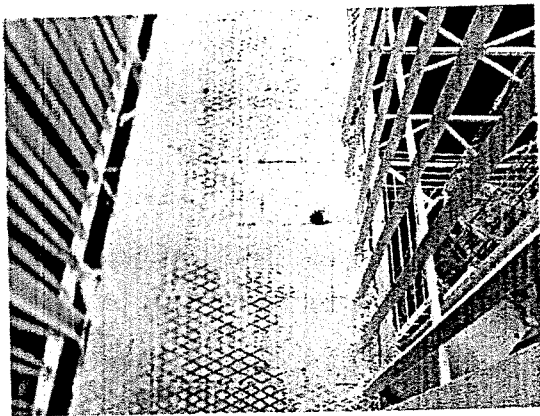
40. fotó

A csuszásmentesítő anyagából is jelentős mértékben veszített a korrózió következtében.

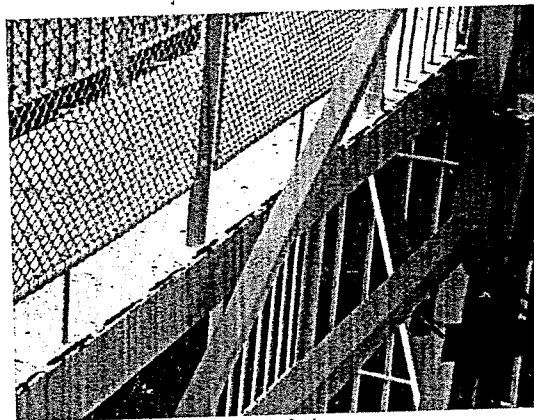
43. fotó

Ez sajnos általános jelenség!

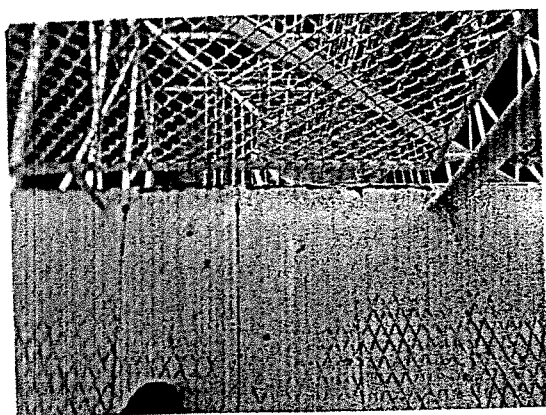
41. fotó

A csatléteken a lemez, és az alatta lévő tartó között indult be jelentős mértékű korrózió. Egyedüli megoldás a bontás, rozsdátlanítás, visszahégesztés, korrózió gátló festés.

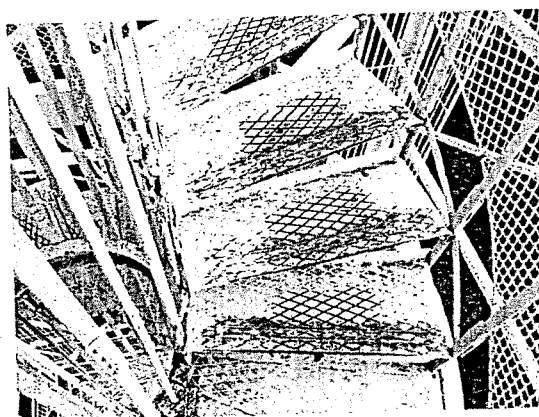
44. fotó

A csuszásmentesítésnél bevált a hegesztett csik, de a fokokat újra kellett volna festeni. Így sajnos a lap védelem nélkül maradt.

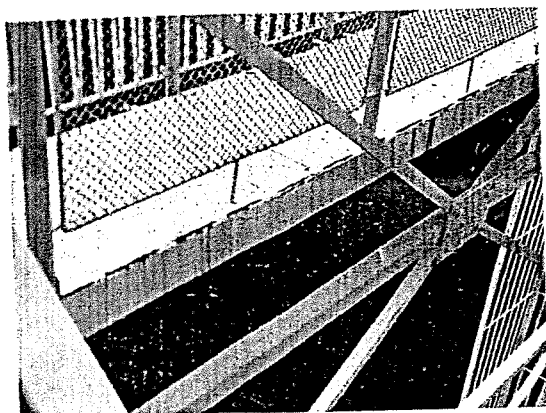
42. fotó

A tartócszásokon általános jelenség a szélek meggyengülése. Mivel a lemezek közötti varrat elkorrodálásával együtt lép fel, erősen fennáll a lemez kiszakadásának veszélye.

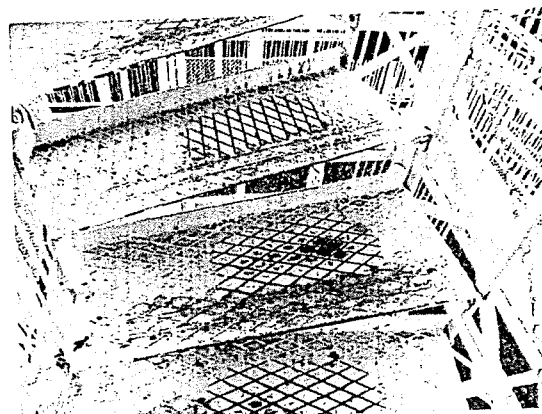
45. fotó

Mint az előző.

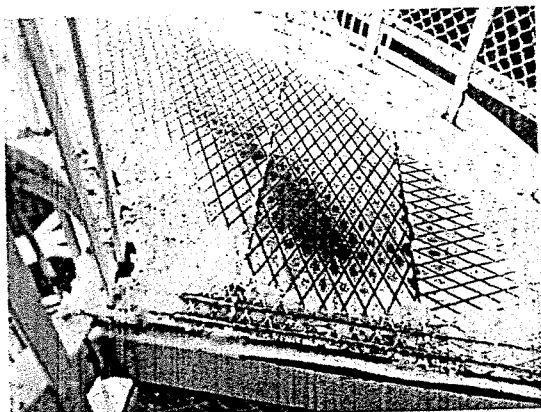
46. fotó

A lemez felülete erősen megkopott, a varrat felszakadt, a festés eltűnt. Már a tartógerenda is kopott.

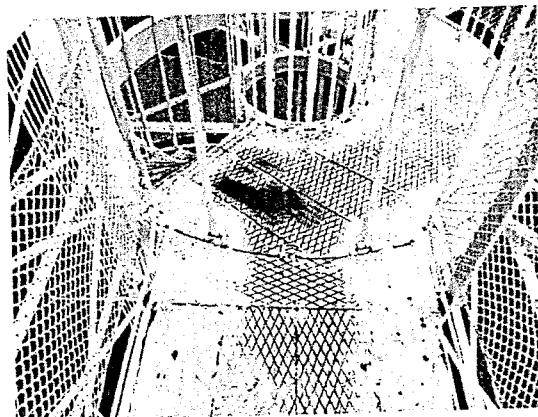
49. fotó

Már a sárga festék alatti régi-régi szürke festék is lekopott.

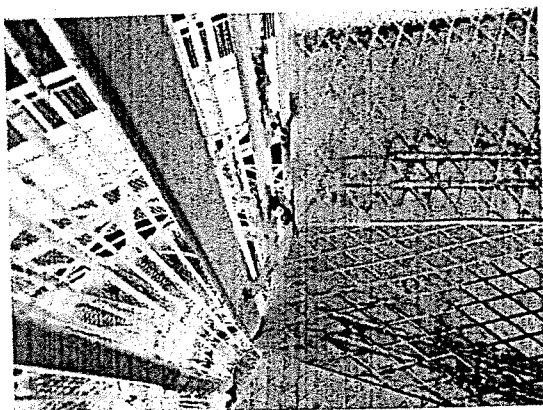
47. fotó

A esüszásmentesítő varrat elkészítése utáni festés hiányzik. A korrózió jelentős!

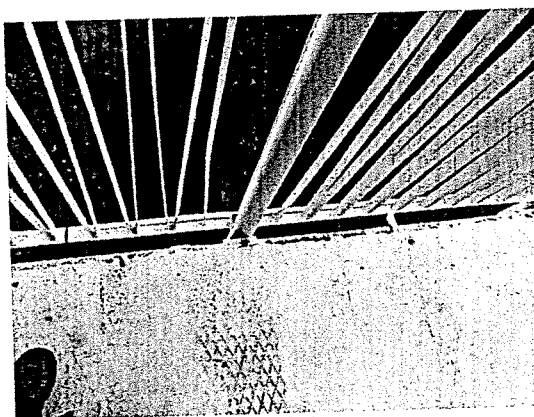
50. fotó

A peremek hegesztése a teraszok mindegyikén erősen korrodált.

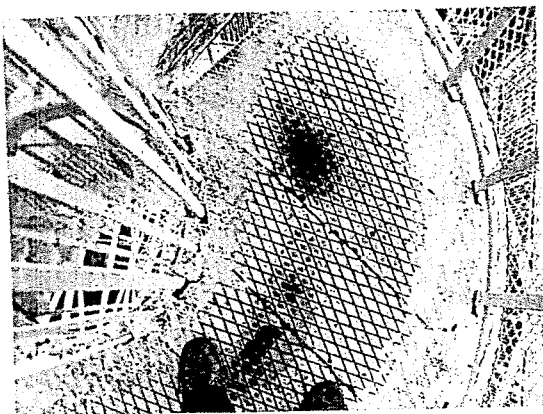
48. fotó

A lemezek közötti varrat több helyen felszakadt, a lemez már anyagából is veszített a kopás miatt.

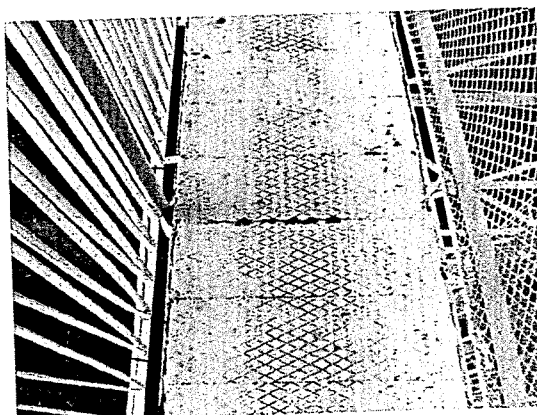
51. fotó

A peremek varratán kívül a lemezek egymáshoz hegesztése is problémássá vált.

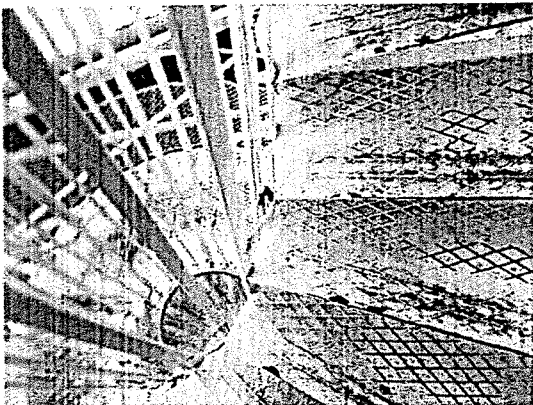
52. fotó

A merevítő perem lekopása miatt a lépcsőlapok lehajlása a fél cm-t is eléri

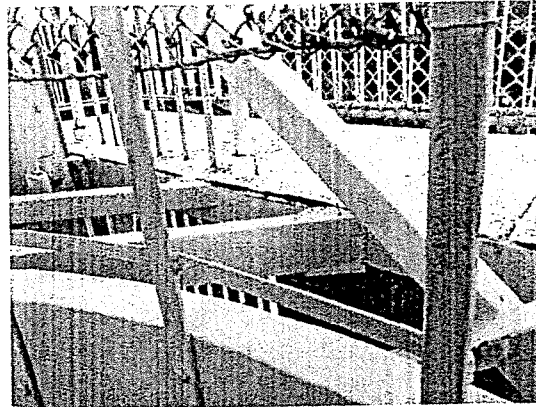
55. fotó

A körteraszokon a lemezek lehegesztése erősen korrodált, a varratok már nem látják el a nekik szánt feladatot!

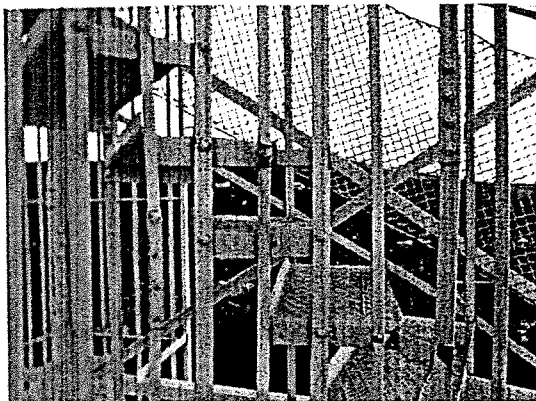
53. fotó

A felsőbb szinteken kevésbé jellemző a lapok kopása (kevesebben mennek fel a kilátó magasabb részeire), de a festéspérgés a korrózió miatt itt is jelentkezik.

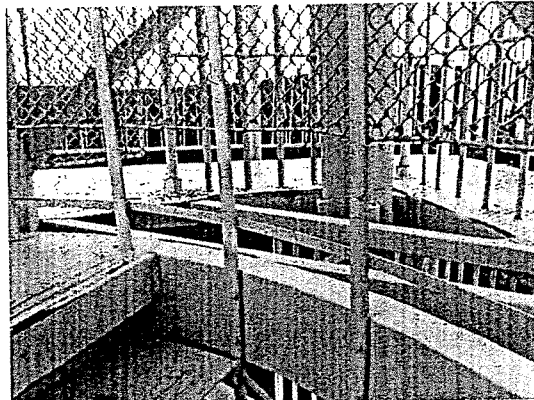
56. fotó

Mint az előző.

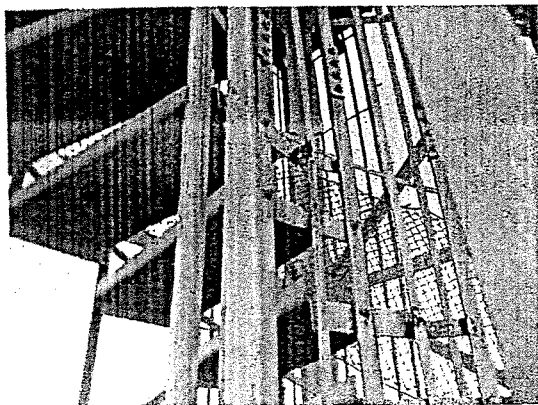
54. fotó

Mint az előző.

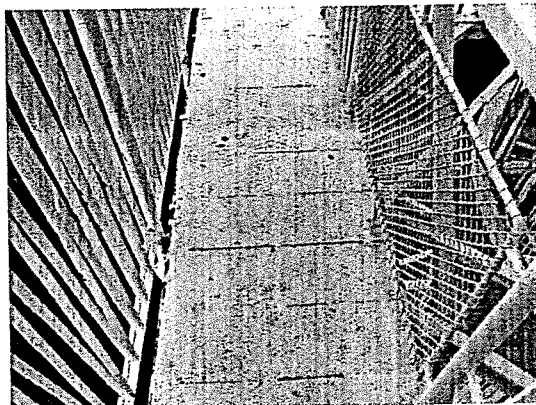
57. fotó

A lemezek közötti varrat is nagy mennyiségben hibás.

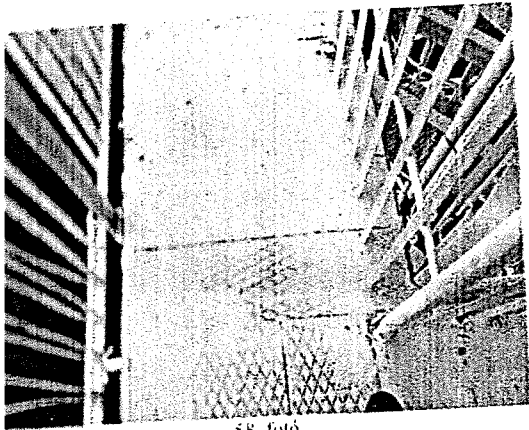
58. fotó

A lemez szélén, és az egymáshoz hegesztés is sérült.

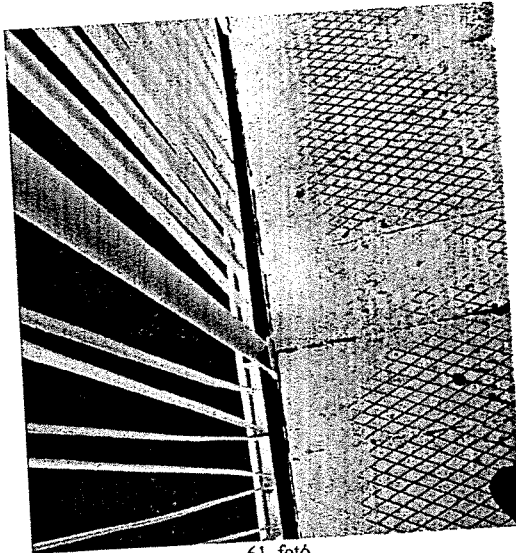
61. fotó

A varratok a járófelületeken a festék lekopása miatt korrodáltak.

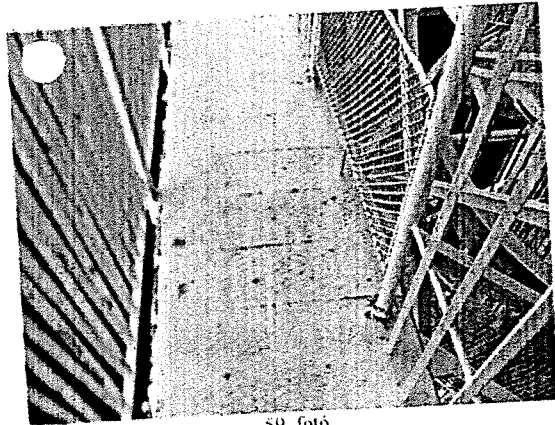
59. fotó

A perem végig korrodált.

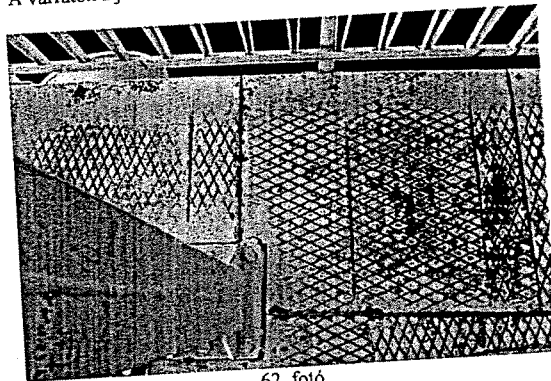
62. fotó

Elkerülhetetlen a kopott, korrodált lemezek cseréje.

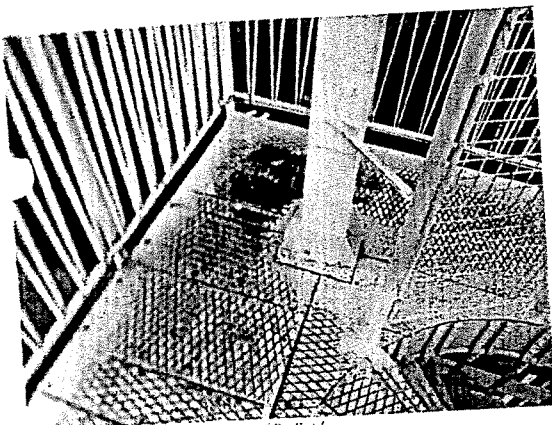
60. fotó

A legalsó használt területen a festék a fém anyagig lekopott. A lemez cseréje és a csatlakozás cseréje lenne kopásálló útburkolat festékekkel festeni!

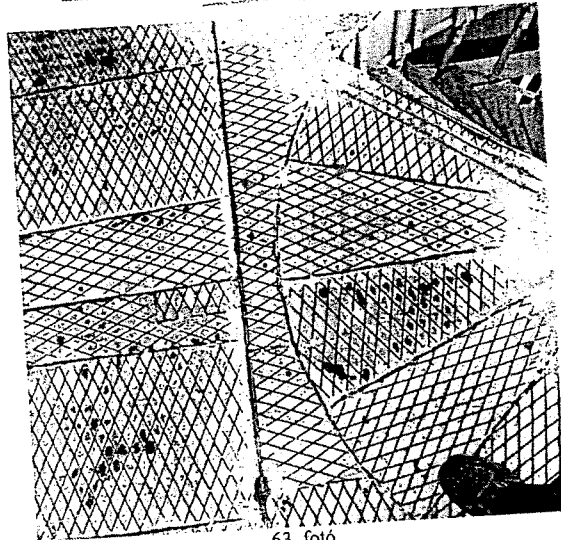
63. fotó

A legfelső szint terasza is kopottabb mint az alsóbbak. A kis darab lemezeket célszerű lenne lecserélni.
