**HEVES MEGYEI VÍZMŰ ZRT.**  
 Az Észak-magyarországi régió 2006. évi Regionális Minőségi Nagydíjas Vállalkozása  
**Gyöngyösi Üzemegység**  
 3200 Gyöngyös, Katona József u. 6. - 3200 Pf.: 88. - Tel.: 37/311-038 - Fax.: 37/311-451  
 e-mail: titkarsag@gyongyos.hvmvzrt.hu

**Tárgy:** adatszolgáltatás Gyöngyös 2015. évi környezetvédelmi beszámolójához és környezetvédelmi programjához

## Csapadékcsatorna hálózat üzemeltetés 2015. évi tapasztalatai

## **Beszámoló Gyöngyös Város csatornahálózatának állapotáról 2015-ben.**

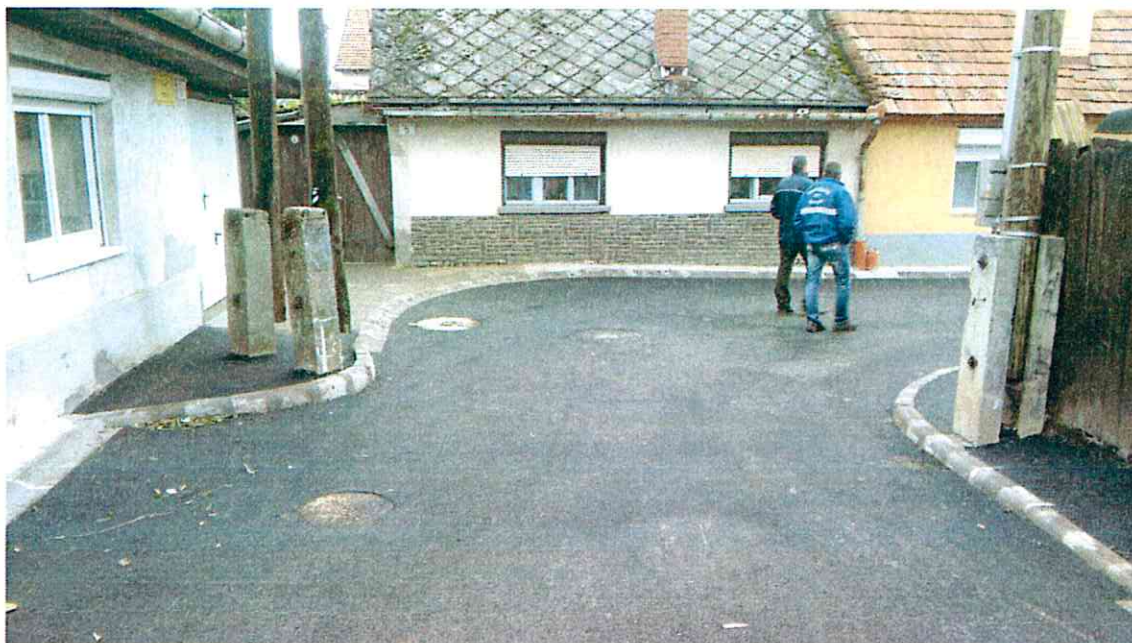
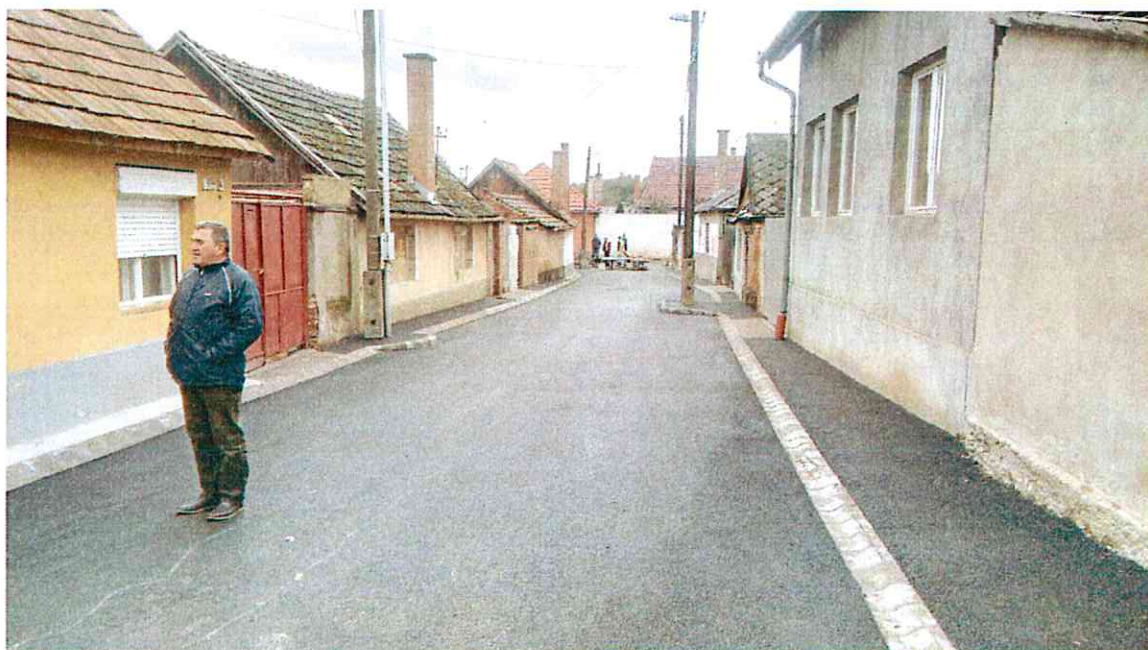
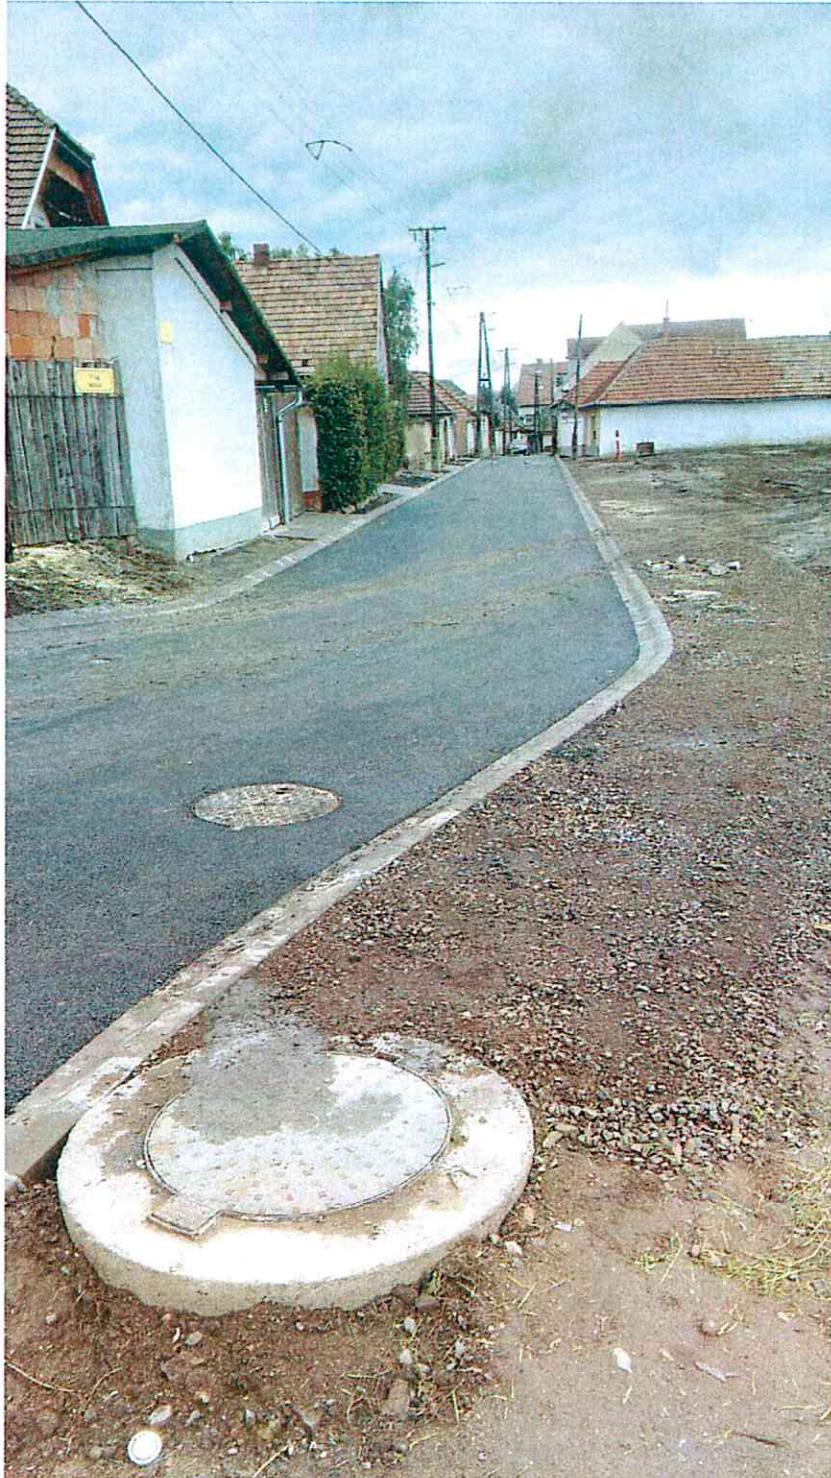
Az év során 2015. novemberében elkészült a Mátraközmű Kft. által megépített Búvó utcai és Verő utcai csapadék gerinccsatorna szakasz. (1-3. kép)
